Batteriepulser

Stromversorgung: Batteriepulser sorgen gerade in der kalten Jahreszeit immer wieder für Diskussionsstoff, wobei die Sachlichkeit oft auf der Strecke bleibt. Michael Herrmann hat sich die kleinen Kästen näher angeschaut und berichtet, was darin und vor allem in den daran angeschlossenen Batterien vor sich geht.

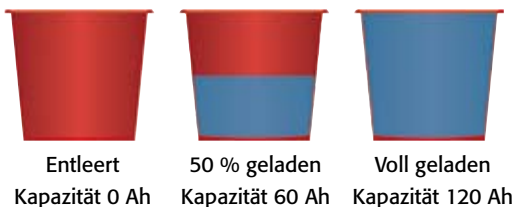
■ Das Eimerprinzip oder die Auswirkung der Sulfatierung

Die Auswirkung einer Sulfatierung lässt sich einleuchtend mit dem Eimermodell nach Dipl.-Ing. Klaus Ernst Krüger darstellen. Als Beispiel dient eine 120-Amperestunden-Batterie, die hier als Eimer dargestellt ist. Im nicht sulfatierten Zustand fasst diese Batterie eine Energiemenge von 120 Amperestunden, ist sie zur Hälfte entladen, stehen noch 60 Amperestunden zur Verfügung (oben).

Ist die Batterie so weit sulfatiert, dass nur noch 50 Prozent der aktiven Masse an den Lade- und Entladevorgängen teilnehmen (unten), beträgt die Kapazität 60 Amperestunden – der Eimer fasst nur noch die Hälfte. Zur Hälfte entladen bleiben davon 30 Amperestunden. Selbst wenn man diese Batterie nun tagelang an ein konventionelles Ladegerät anschließt, wird sie nicht mehr als 30 Amperestunden aufnehmen. Dann ist die Ladeschlussspannung erreicht, die Batterie verhält sich genauso wie eine voll geladene 60-Amperestunden-Batterie. Kennliniengesteuerte Ladegeräte schalten auf Ladungserhaltung (IU₀U-Kennlinie) oder ab (IU-Kennlinie) – die Batterie nimmt keine weitere Ladung mehr auf.

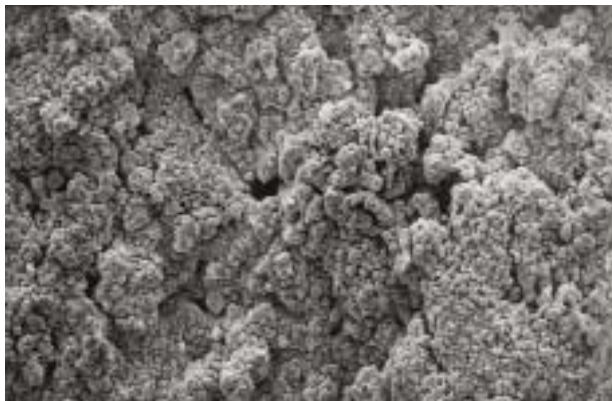
Plattenoberfläche einer neuen Batterie unter dem Elektronenmikroskop. Keine Kristalle, lediglich amorphes Bleisulfat.

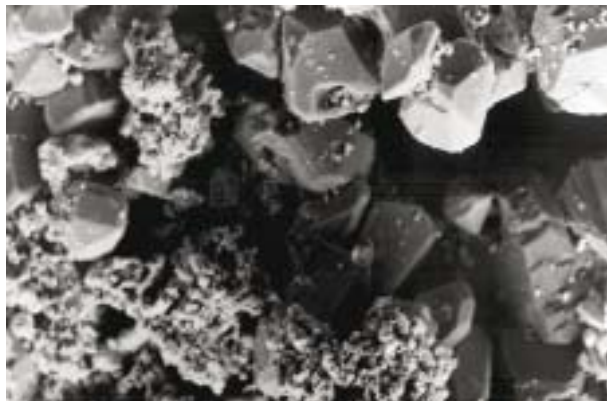
Sechs Monate alte Batterie ohne Pulser unter dem Elektronenmikroskop. Es sind bereits einige größere Kristalle erkennbar.

eher schlechten Leitfähigkeit an den Lade- und Entladevorgängen teil. Unangenehmerweise neigt es jedoch dazu, zu Kristallen zusammenzuwachsen, wenn kein Strom durch die Batterie fließt. Je größer die Kristalle werden, desto kleiner wird das Verhältnis von Oberfläche zu Volumen und desto schwieriger wird es, diese Sulfatkristalle wieder zu zerlegen. Allgemein wird davon ausgegangen, dass die Sulfatkristalle mit herkömmlichen Ladeverfahren nicht mehr in Blei und Sulfationen aufgebrochen werden können – sie sind kein Teil der aktiven Masse mehr. Alleine daraus resultiert eine Kapazitätsverringering.

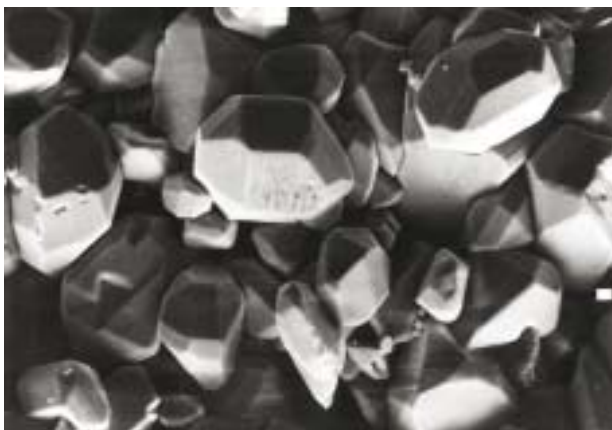
Plattenoberfläche nach zwei Jahren ohne Pulsung. Überwiegend kristallines Sulfat, starker Kapazitätsverlust.

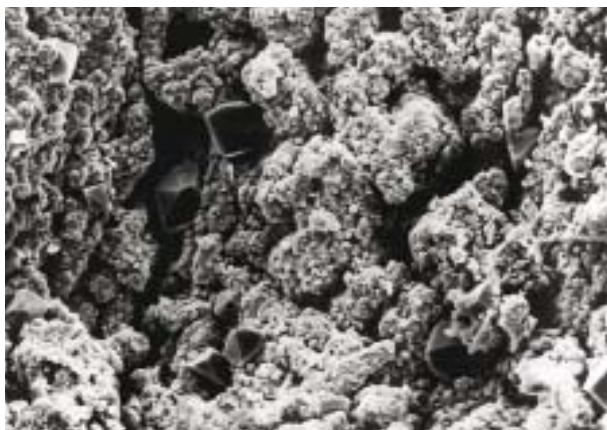
Plattenoberfläche nach 11 Monaten mit Pulsung. Diese Batterie kann noch die volle Ladung aufnehmen.

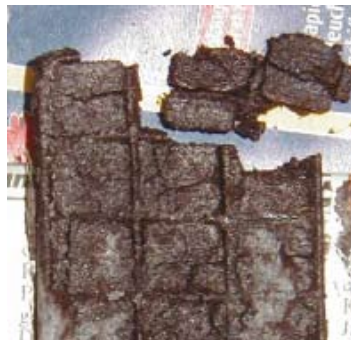
■ Korrosion und Verschlammung

Gitterkorrosion (links) tritt hauptsächlich an der positiven Platte auf und wird durch Überladungen oder zu hohe Ladeströme beschleunigt. Sie führt zunächst zu einem Kapazitätsverlust, da ein Teil der aktiven Masse aus dem Gitter herausgedrängt wird und schließlich zum Zellenversagen, wenn die Verbindung zwischen Plattenverbinder und Gitter vollkommen unterbrochen ist.

Die Verschlammung (rechts) wird durch die bei jeder Ladung und Entladung entstehende mechanische Beanspruchung der aktiven Masse verursacht. Teile der aktiven Masse lösen sich aus dem Gitter und sinken auf den Gehäuseboden. Mit der Zeit erreicht die Schlammschicht dort die Höhe der Plattenunterkanten und verursacht einen Kurzschluss zwischen den Platten, den sogenannten Plattenschluss. Die betroffene Zelle fällt aus und die Batterie wird alleine schon wegen der dadurch verringerten Spannung unbrauchbar. Die Verschlammung wird durch Sulfatierung beschleunigt. Sogenannte Heavy-Duty-Batterien sind gegen die Auswirkungen der Verschlammung weitgehend immun – hier ist jede Platte mit einem eigenen Schlammraum versehen.

Gitterkorrosion.

Die zunehmende Verschlammung führt bei den meisten Batteriebauarten letztlich zu einem Plattenschluss. Wenn die Schlammsschicht am Gehäuseboden so weit gewachsen ist, dass der Schlamm die Platten erreicht, werden diese kurzgeschlossen – die Batterie fällt aus.

Gitterkorrosion tritt an den positiven Platten auf und hat ihre Ursache darin, dass die bei der Ladung ablaufende Umwandlung des Bleisulfats in Bleidioxid in der positiven Platte auch auf das Gitter übergreift, das der Platte die mechanische Festigkeit verleiht und den Strom zu den Zellenverbindern leitet. Dieses Gitter, das aus metallischem Hartblei besteht, wandelt sich mit der Zeit ebenfalls in das nicht besonders stabile Bleidioxid und verliert so seine Festigkeit. Letztlich fällt das Gitter auseinander, die betroffene Zelle und somit die Batterie fallen aus.
