# BRA-PATH 75KF

**Apparate-Bockrolle mit Rückenloch, Rad mit thermoplastischem Polyurethan-Laufbelag, mit Polyamid-Radkörper, mit Fadenschutz aus Kunststoff, groß**

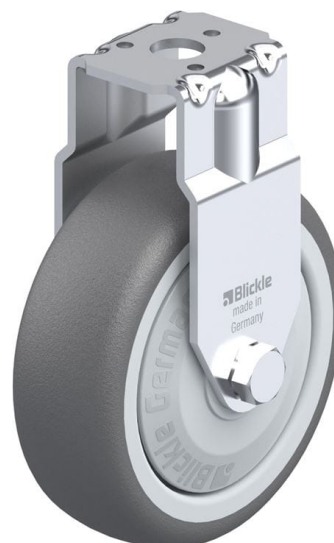
| Rad-Ø (D) | ☉ | 75 mm |
| Gesamthöhe (H) | ⌀ | 98 mm |
| Platten-Ø | ⌀ | 43 mm |
| Rückenloch | 👁 | 11 mm |
